Kijelölési határozat száma: MKEH-78/5/2013/FHÁ	<b>SZAMEI</b> <b>Független Minőségellenőrző Mérnöki Iroda Kft.</b> <b>KIJELÖLT VIZSGÁLÓ, ELLENŐRZŐ ÉS TANÚSÍTÓ SZERVEZET</b>		 	
Ellenőrzés időpontja:  <b>2020.12.09</b>	<b>ELLENŐRZÉSI JEGYZŐKÖNYV</b>  <b>ÚJ JÁTSZÓTÉRI ESZKÖZÖKRŐL</b>		Jegyzőkönyv száma:  <b>JKV-Perkáta-002</b>	
Ellenőrzés tárgya:	A 78/2003. (XI. 27.) GKM rendelet 3. § (3) bekezdése szerint játszótéri eszközt <b>telepítés után</b> , valamint áttelepítést követően használatba venni a kijelölt szervezet által végzett, a biztonságossági követelményeknek való megfelelést ellenőrző vizsgálatot követően lehet.			
Megrendelő:	<b>Perkáta Nagyközség Önkormányzata</b> <b>2431 Perkáta, Szabadság tér 1.</b>	Megrendelés száma:	<b>Perkáta-01/2020</b>	
Helyszín címe:	<b>2431 Perkáta</b> <b>Kastélypark</b>	Helyszín azonosító:	<b>Perkáta-002</b>	
Kiállítás dátuma:	<b>2020.12.11</b>	Az ellenőrzést átvizsgáló szakértő:	Sövér Krisztina

**7. A játszótéren elhelyezett és ellenőrzött eszközök értékelésének részletezése:**

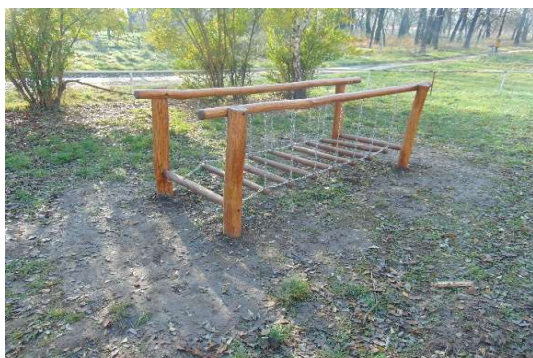
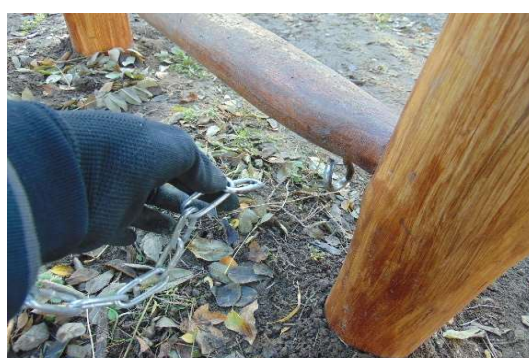
Eszköz azonosító	Játszótéri eszköz megnevezése	gyártó / forgalmazó / típus / cikkszám	A megfelelőség értékelése
<b>002.01</b>	<b>Láncos átjáró</b>		Nem felel meg
Hibaleírás:	1176-1; 4.2.10 A járólécet rögzítő láncok szerszám nélkül bonthatók. 1176-1; 4.2.4.7 A kapaszkodó nem felel meg a megfogás feltételeinek.		
Méreték:	Szabadesés magassága:	330 mm	Ücs. rétegvastagsága: 0 mm
	Ütésesillapító felület anyaga	termett talaj	Megfelel
	Ütésesillapító felület méretei		Megfelel
Hibaleírás:			
<b>Összesített értékelés:</b>			<b>NEM FELEL MEG</b>

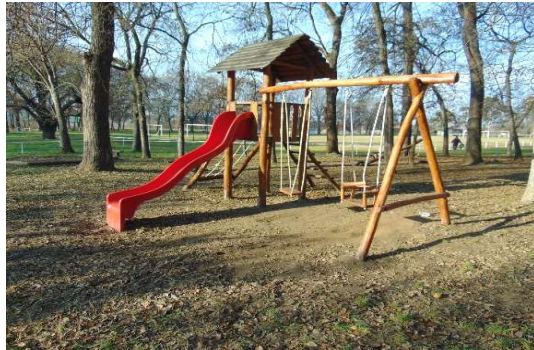
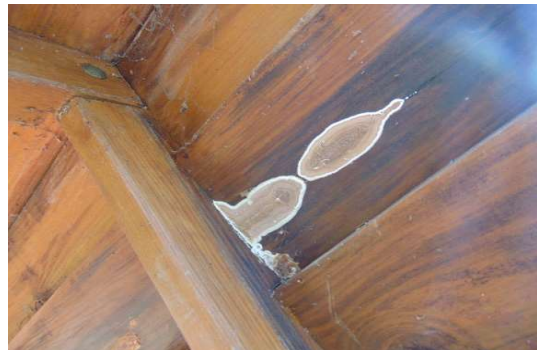
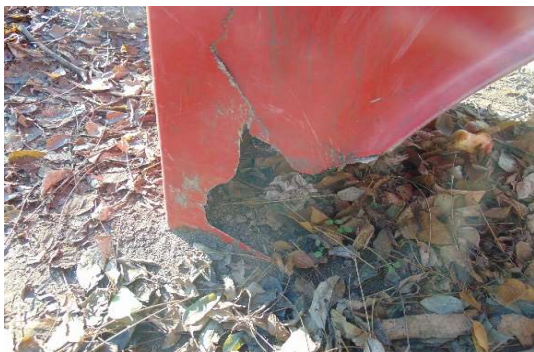
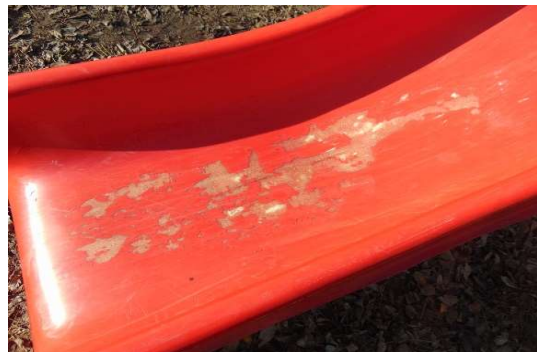
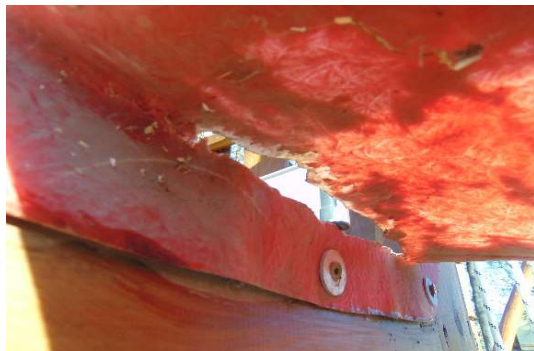
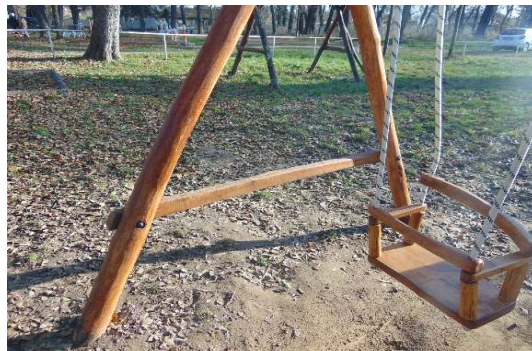
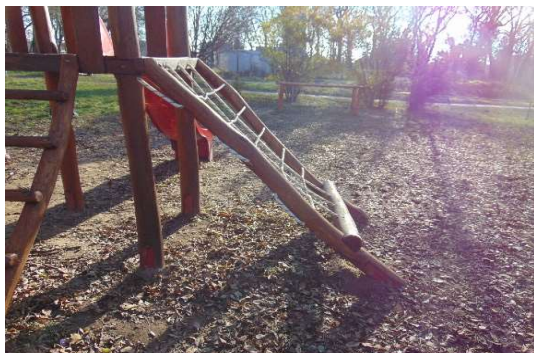
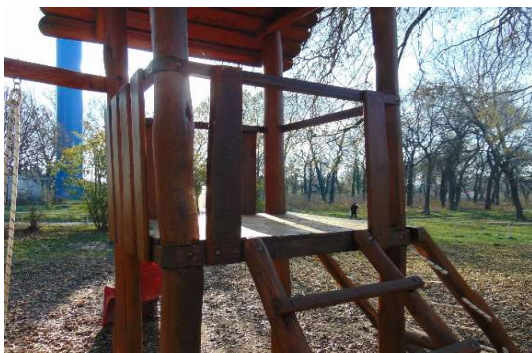
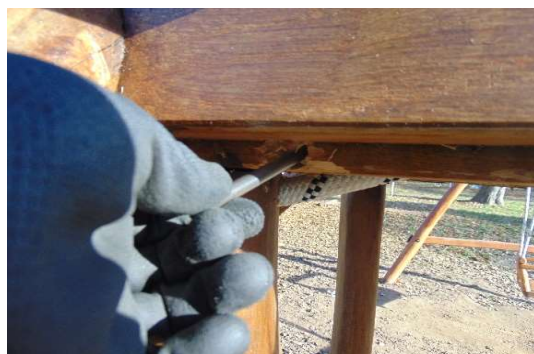
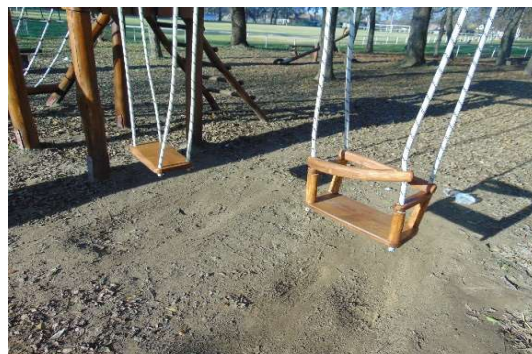
Eszköz azonosító	Játszótéri eszköz megnevezése	gyártó / forgalmazó / típus / cikkszám	A megfelelőség értékelése	
<b>002.02</b>	<b>Torony csúszdával és hintaállvánnyal</b>		Nem felel meg	
Hibaleírás:	1176-1; 4.1.5 A csúszdatest felülete kikopott, alul és felül törött. 1176-1; 4.1.3 A tető gombásodik. 1176-1; 4.2.7.6 Az emelvénynél ujjbeszorulási hely található. 1176-1;4.2.9.4 A létránál lévő nyílásnál hiányzik a kapaszkodó. 1176-1; 4.2.8.2.5 A hintalábakat összekötő alkatrész állásra alkalmas, esési tere keresztezi a hinták esési terét. 1176-2; 4.4.1 A tartószerkezet és az ülőke közötti távolság nem megfelelő (szélső ülőkénél). 1176-2; 4.6 A hintaülőkék nem felelnek meg, mert nincs ütécscillapításuk. 1176-2; 4.9 A kombináció és a hintaülőke közötti távolság nem megfelelő, kevesebb mint 1500 mm. 1176-3; 4.5 A csúszda kifutási helyének talaj feletti magassága nem megfelelő, magasan van.			
Méretek:	Szabadesés magassága:	1500 mm	Ücs. rétegvastagsága:	0 mm

Ütécscillapító felület anyaga	termett talaj		Nem felel meg
	Ütécscillapító felület méretei	akadály		Nem felel meg
Hibaleírás:	1176-1; 4.2.8.5.2 Az ütécscillapító termett talaj nem megfelelő tulajdonságú az eszköz szabadesés magasságához. 1176-1; 4.2.8.4. Az emelvényről úgy lehet a kötélháló alsó gerendájára esni, hogy közben a használó megsérül.			
<b>Összesített értékelés:</b>			<b>NEM FELEL MEG</b>

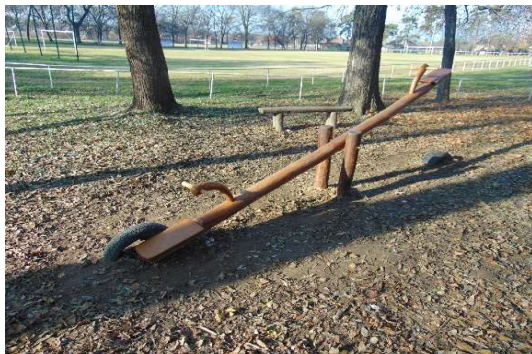
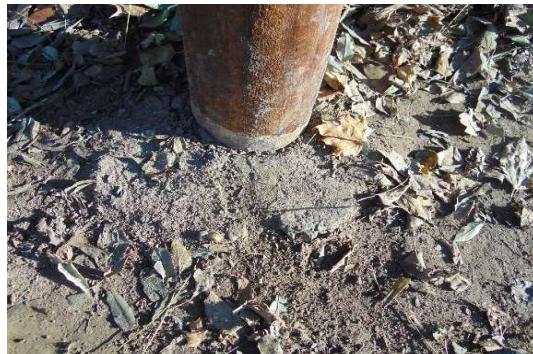
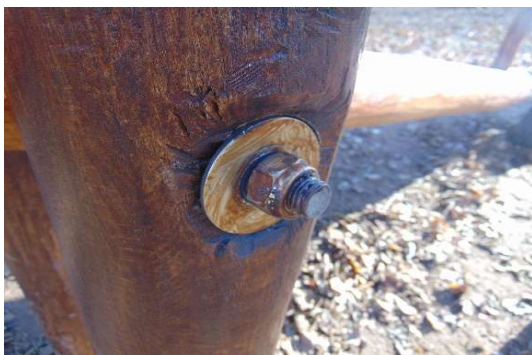
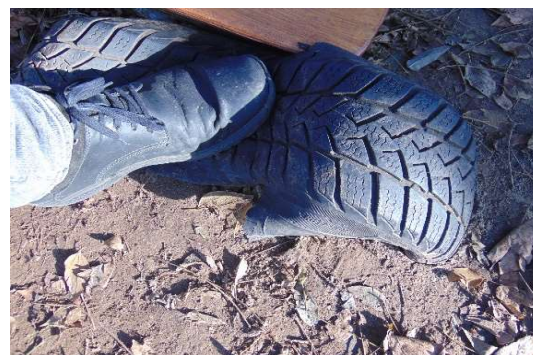
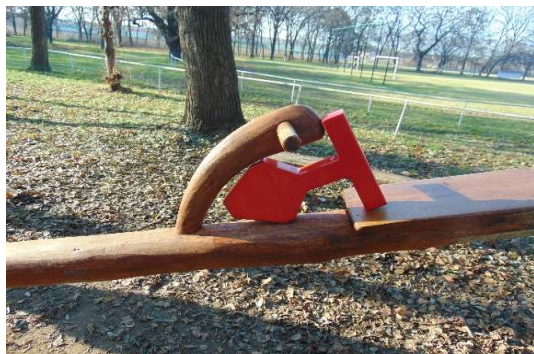
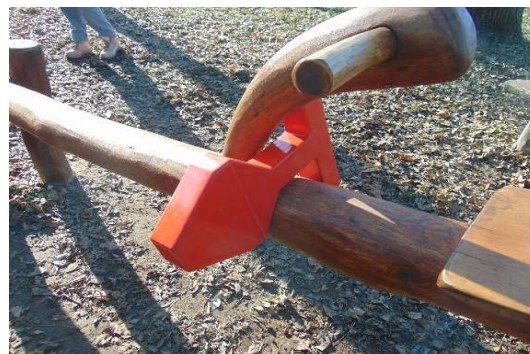
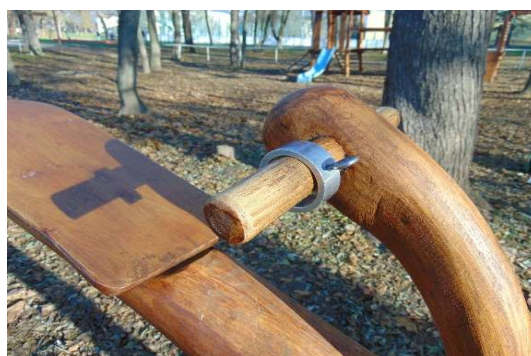
Eszköz azonosító	Játszóterei eszköz megnevezése	gyártó / forgalmazó / típus / cikkszám	A megfelelőség értékelése	
<b>002.03</b>	<b>Mérleghinta</b>		Nem felel meg	
Hibaleírás:	1176-1; 4.2.2 Az eszköz szilárdsága nem megfelelő. 1176-1; 4.2.5 A 8 mm-nél jobban kiálló csavarfejek és csavaranyák nincsenek lefedve. 1176-1; 4.2.5 A mozgáshatároló gumiabroncs sérült. 1176-1; 4.2.14 Az alapozás kialakítása nem megfelelő, az alapbeton kiáll a felületből. 1176-1; 4.2.7.2 A fogantyúnál nyakbeszorulási hely található. 1176-6; 4.10 Az eszköztést és a talaj közötti szabad tér kevesebb mint 230 mm, mert a hintatest a gumiabroncs mellé érkezik. 1176-6; 4.7 A fogantyú kiáll a gyűrűs idomszer külső élén túl, szemsérülés veszélye áll fenn. 1176-6; 5.1 Az oldalirányú kitérés mértéke nem megfelelő, nagyobb mint 140 mm.			
Méret:	Szabadesés magassága:	1220 mm	Ücs. rétegvastagsága:	0 mm
	Ütésállapító felület anyaga		termett talaj	Nem felel meg

Ütésállapító felület méretei			Megfelel
Hibaleírás:	1176-1; 4.2.8.5.2 Az ütésállapító termett talaj nem megfelelő tulajdonságú az eszköz szabadesés magasságához.			
<b>Összesített értékelés:</b>			<b>NEM FELEL MEG</b>

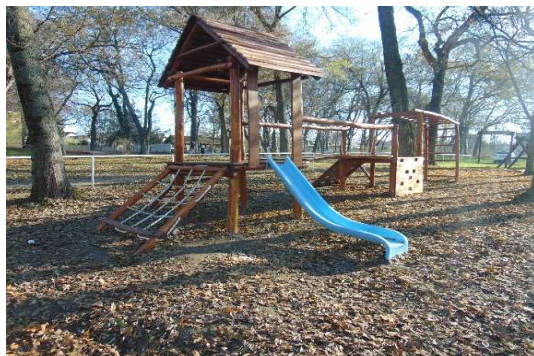
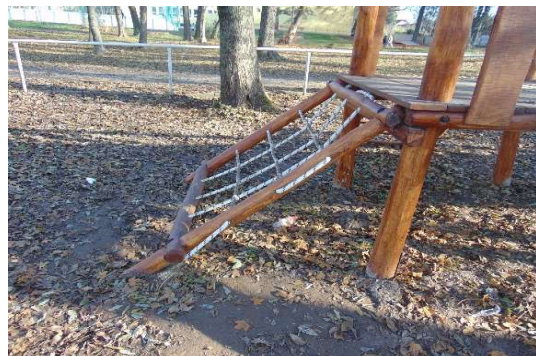
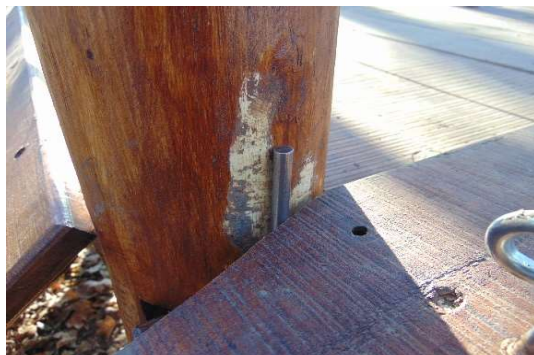
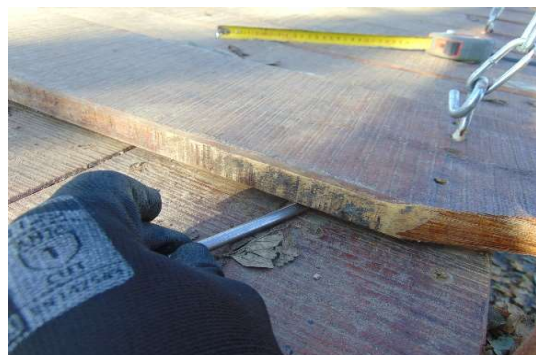
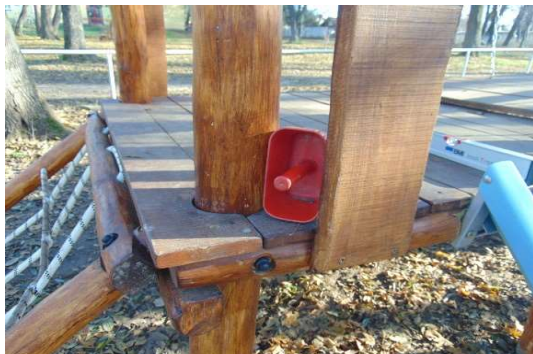
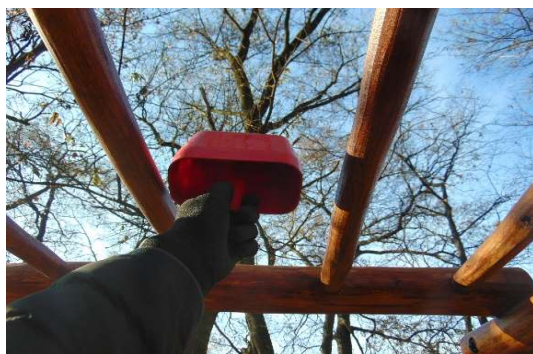
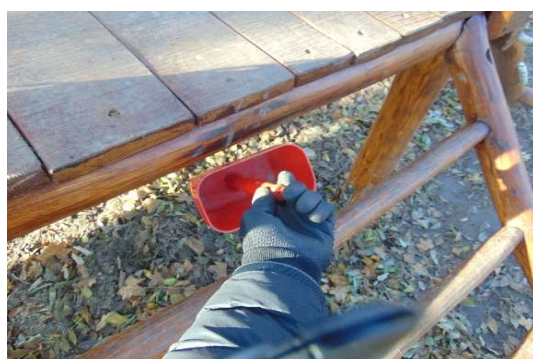
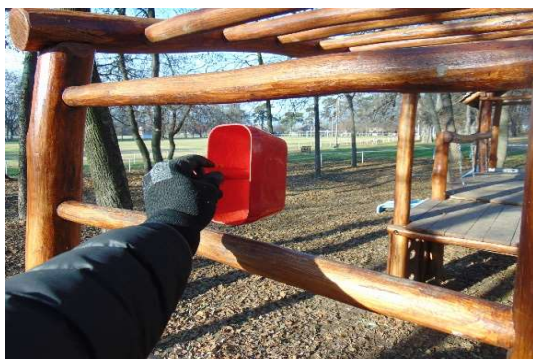
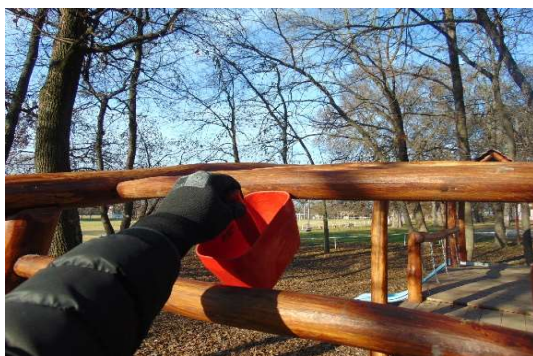
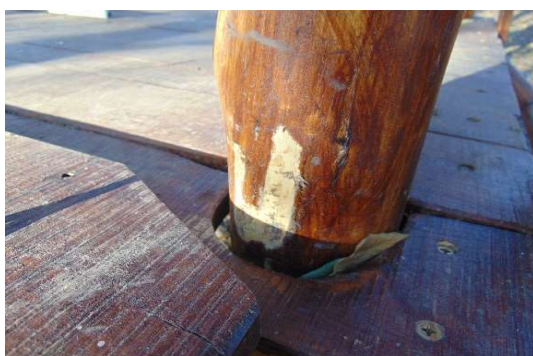
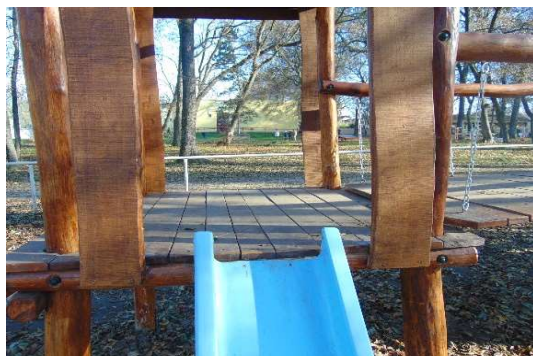
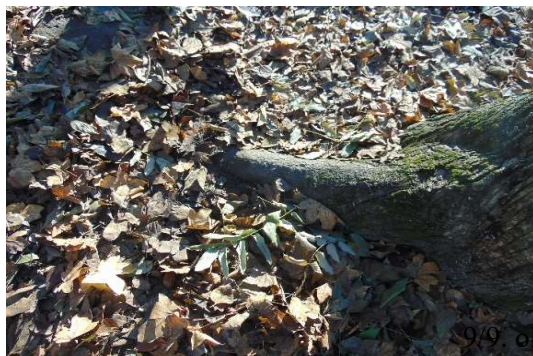
Eszköz azonosító	Játszótéri eszköz megnevezése	gyártó / forgalmazó / típus / cikkszám	A megfelelőség értékelése	
<b>002.04</b>	<b>Kombinált vár csúszdával és függeszkedővel</b>		Nem felel meg	
Hibaleírás:	1176-1; 4.2.7.2 Az eszközön fejbeszorulási helyek találhatóak. 1176-1; 4.2.4.7 A kapaszkodó nem felel meg a megfogás feltételeinek. 1176-1; 4.2.7.6 A lengő palló és a tartórészek között ujjösszenyomó helyek keletkeznek (nekicsapódik). 1176-3; 4.3.2 A mellvéd nyílása szélesebb, mint a csúszda csúszási pályája. 1176-3; 4.4.1 A csúszda hajlásszöge nem megfelelő, túl meredek.			
Méret:	Szabadesés magassága:	2100 mm	Ücs. rétegvastagsága:	0 mm
	Ütésállapító felület anyaga		termett talaj	Nem felel meg
	Ütésállapító felület méretei		akadály	Nem felel meg
Hibaleírás:	1176-1; 4.2.8.5.2 Az ütésállapító termett talaj nem megfelelő tulajdonságú a függeszkedő szabadesés magasságához. 1176-1; 4.2.8.4 A függeszkedő esési terében veszélyes akadályok a kiálló fagyökök. 1176-1; 4.2.8.4. Az emelvényről úgy lehet a kötélháló alsó gerendájára esni, hogy közben a használó megsérül.

<b>Összesített értékelés:</b>			<b>NEM FELEL MEG</b>
